LAS PUERTAS DE ALCÁNTARA

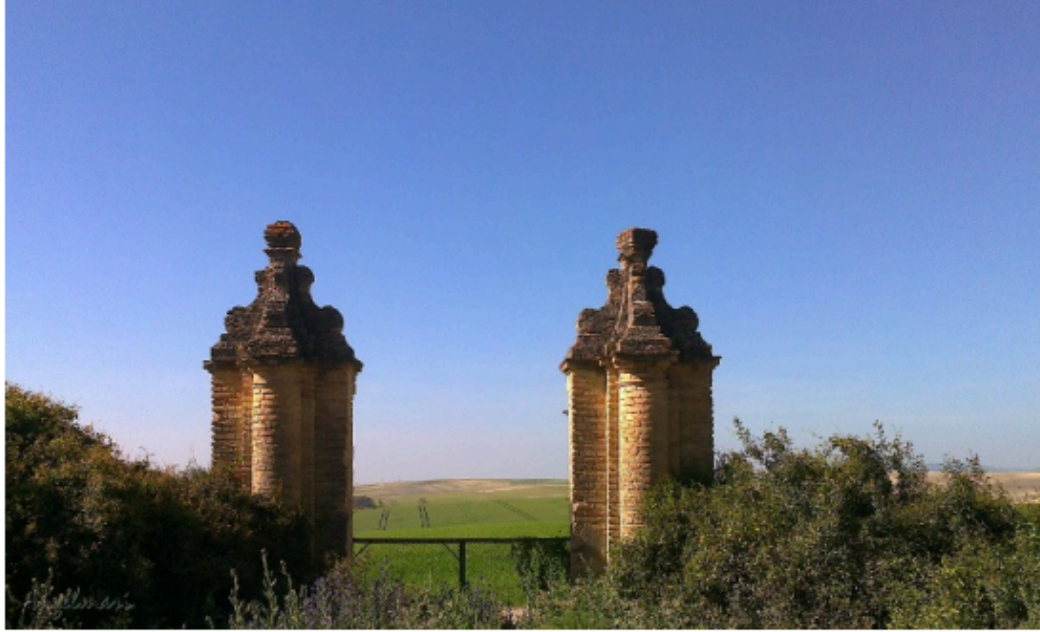
La primera imagen muestra dos pilares exentos, de planta cruciforme cada uno con media columna adosada, realizados con fábrica de ladrillo, y rematados con pináculos del mismo material. Se trata de una de las antiguas entradas a la finca de Alcántara, al pie mismo de la Cañada Real de Albadalejo y a la espalda de la E.T.A.P. (Estación de Tratamiento de Aguas Potables) de Cuartillos.

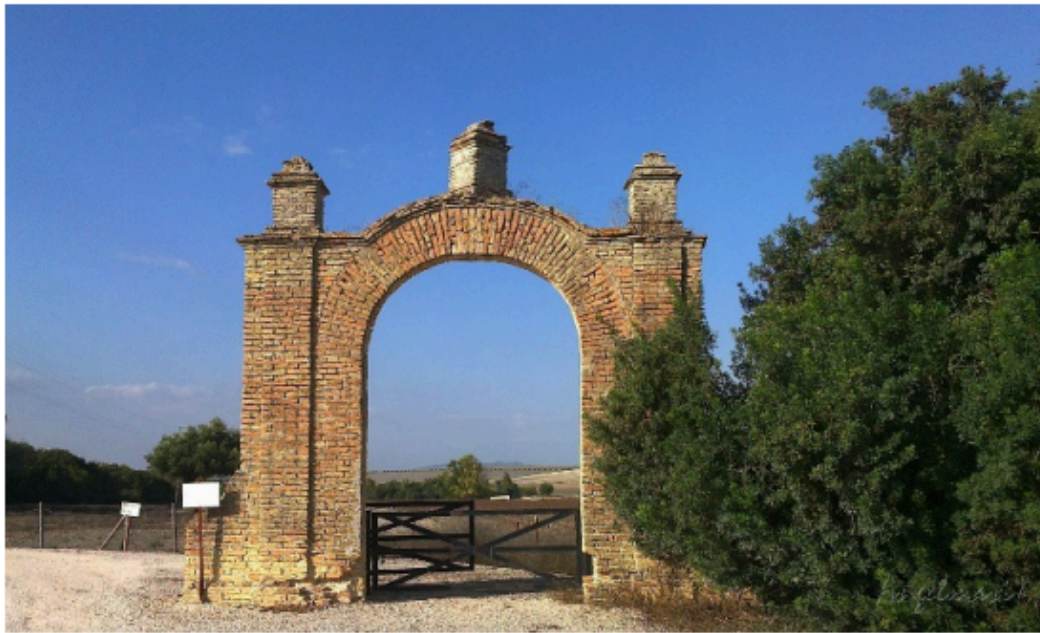
En la segunda imagen se observa una portada de mayor envergadura, tanto por su altura como por su construcción. Son dos pilares principales, rematados con un pináculo cada uno, que sustentan otros pilares interiores unidos entre sí por un arco de medio punto, sobre el que se aloja otro tercer pináculo, dispuesto éste diagonalmente. Da la impresión de que a los pináculos les falte algún elemento decorativo de remate que se haya caído debido a las inclemencias meteorológicas o al propio deterioro de los materiales. Toda la construcción está también realizada con fábrica de ladrillo. La importancia de esta entrada con respecto a la anterior podría deberse a la proximidad del caserío desde este lugar. Está situada también junto a la misma cañada real pero un poco más adelante que la anterior.
