## ЕКСПЕРИМЕНТАЛЬНІ ДОСЛІДЖЕННЯ ТА РОЗРОБКА ТЕХНОЛОГІЙ І ОБЛАДНАННЯ ДЛЯ ВІДНОВЛЕННЯ ЧАВУННИХ КРИШОК І ПОРШНІВ СУДНОВИХ ДИЗЕЛІВ

О. І. Стальніченко, О. В. Шамов, Є. М. Козішкурт  
Одеський національний морський університет

## EXPERIMENTAL RESEARCH AND DEVELOPMENT OF TECHNOLOGY AND EQUIPMENT FOR THE RESTORATION OF CAST IRON COVERS AND PISTONS OF MARINE DIESEL ENGINES

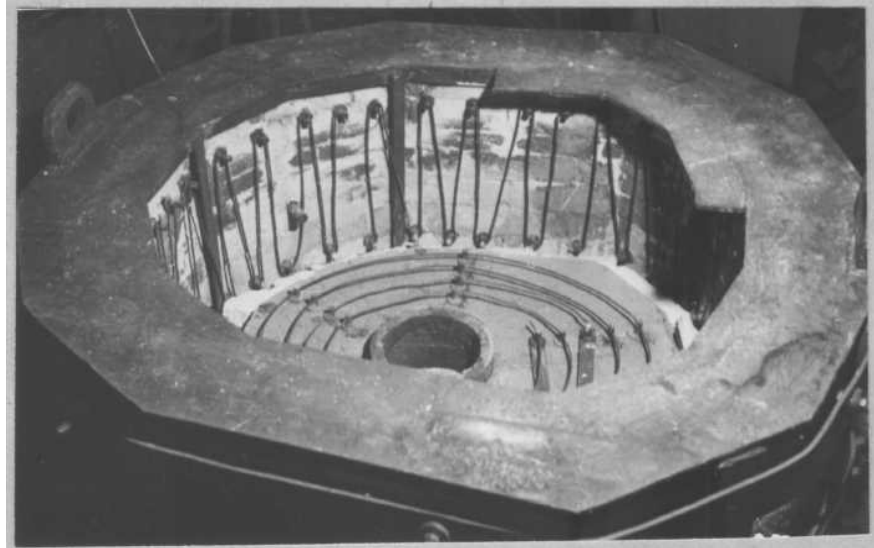
Рисунок 1 – Електрична нагрівальна піч для кришок дизелів МАН K6Z57/80F (кришка знята)

Була розроблена та виготовлена електрична піч [1], яка призначена для нагріву чавунних кришок судових дизелів МАН (рис. 1).

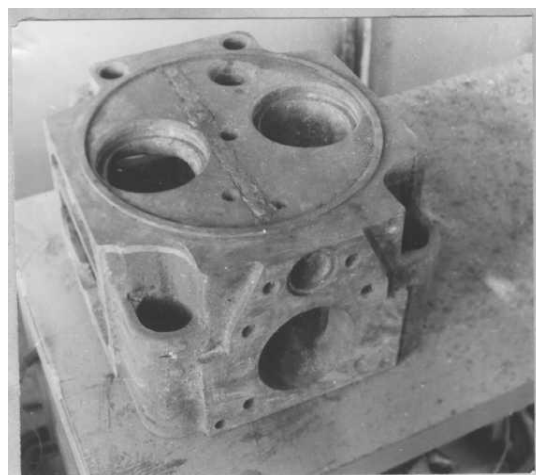
Рисунок 5 – Кришка 6Ч25-34 з зварним швом

Візуальним оглядом були зафіксовані поздовжні тріщини у шві і кратери. Очевидно, попередній нагрів кришки до 573 К недостатній і подальше дослідження по започаткуванню для ремонту кришок з сірого чавуну треба проводити при підвищенні температури попереднього підігріву до 873 К. Крім того, подальше дослідження необхідно проводити на кришках з тріщинами, а не на імітаторах зі наскрізною щільною, так як має місце різні умови кристалізації зварювальної ванни в імітаторі і в реальній кришці з тріщиною.

Зовнішній вид кришки 6Ч25/34 зі зварним швом показаний на рис. 5.

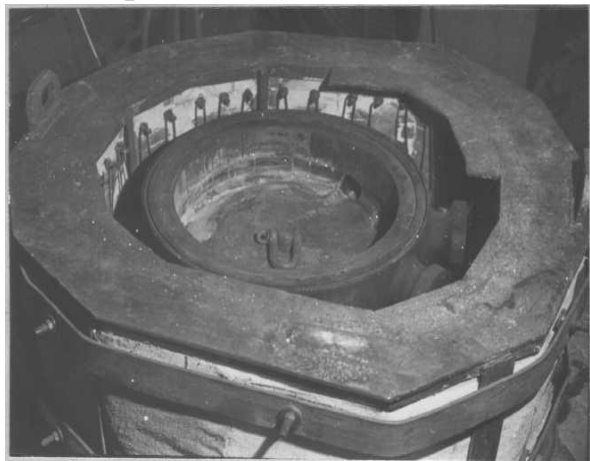
Рисунок 7 – Кришка дизелю МАН, що поміщена в електронагрівальну піч. Зовнішній вигляд відремонтованої кришки

Виявились тріщини довжиною від 50 до 30 мм. Були точно насвердлені початок і кінець кожної тріщини. Вулканітовим колом проведена розробка тріщини до її повного зникнення (тріщині не наскрізні). Глибина розробки склала порядку 15–17 мм. Кришка поміщується у спеціальну електричну піч, де вона нагрівається до температури 453–473 К (рис. 7). Зварювання виконується напівавтоматом дротом ПАНЧ-11 Ø1,2 мм при режимі  $I_{зв} = 180\text{--}200\text{ А}$ ,  $U = 19\text{--}21\text{ В}$ .

Наплавлення виконується окремими валиками довжиною 100 мм з обов'язковою їх проковкою з метою часткового зняття зварювальних напруг. Зовнішній огляд показав задовільне формування валиків без пор, тріщин, підрізів і інших дефектів.

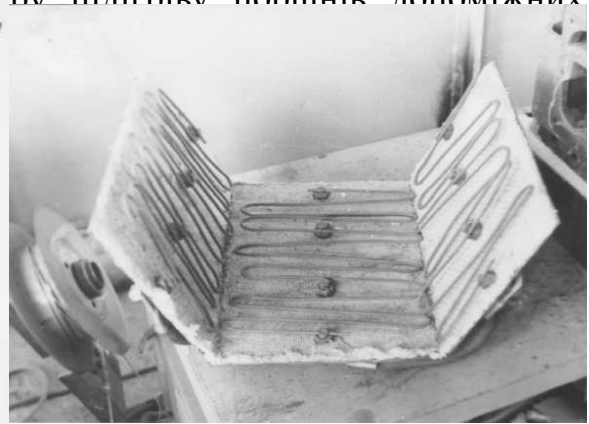
Рисунок 9 – Електрична піч для  
нагріву чавунних поршневих головок

Схема управління (рис. 8) дозволяє плавно регулювати швидкість обертання деталі. Для попереднього підігріву поршнів перед наплавленням виготовлений нагрівальний пристрій – електрична піч опору (рис. 9). В якості нагрівальних елементів використаний ніхромовий дріт Ø4 мм. Піч зроблена таким чином, що захватує поршень з трьох сторін – знизу і з боків. Зверху

залишається доступ до зварювальної горілки. Каркас печі складається з трьох листів сталі товщиною 3 мм, зварених між собою. Всередині піч вимощена шаром азбесту, три ніхромові нагрівачі зигзагоподібної форми закріплюються на болтах і паралельно з'єднуються між собою. Джерелом живлення є
