КВАЛІФІКАЦІЙНА РОБОТА

на здобуття освітнього ступеня «бакалавр»

**«Конструктивно-географічні аспекти трансформації природних
умов на ділянці видобутку бурштину Зелена в Сарненському районі
Рівненської області»**

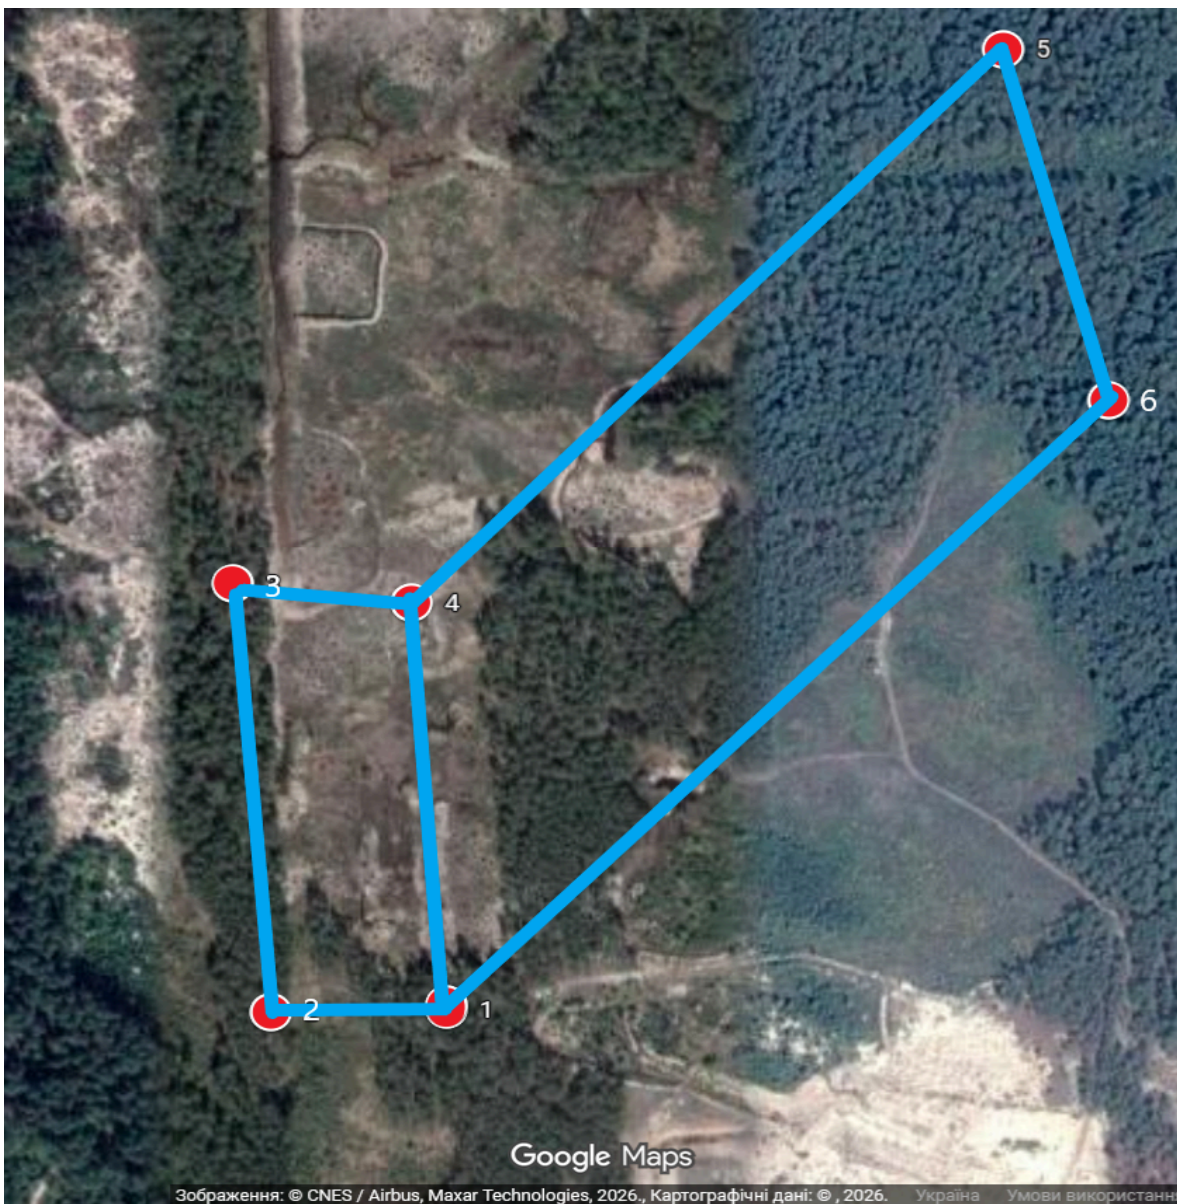
Рис. 1.1. Схема розміщення та кутові точки ділянки бурштину «Зелена» на карті Google Maps

На географічне положення ділянки також впливає її відносне розташування щодо села Кривиця (місце реєстрації компанії-народокористувача ТОВ «Західкапіталінвест»). Схема розміщення та кутові точки ділянки бурштину «Зелена» зображені на рисунку 1.1.

розширення, становить 12,01 га. Географічні координати кутових точок вказані у табл. 1.1.

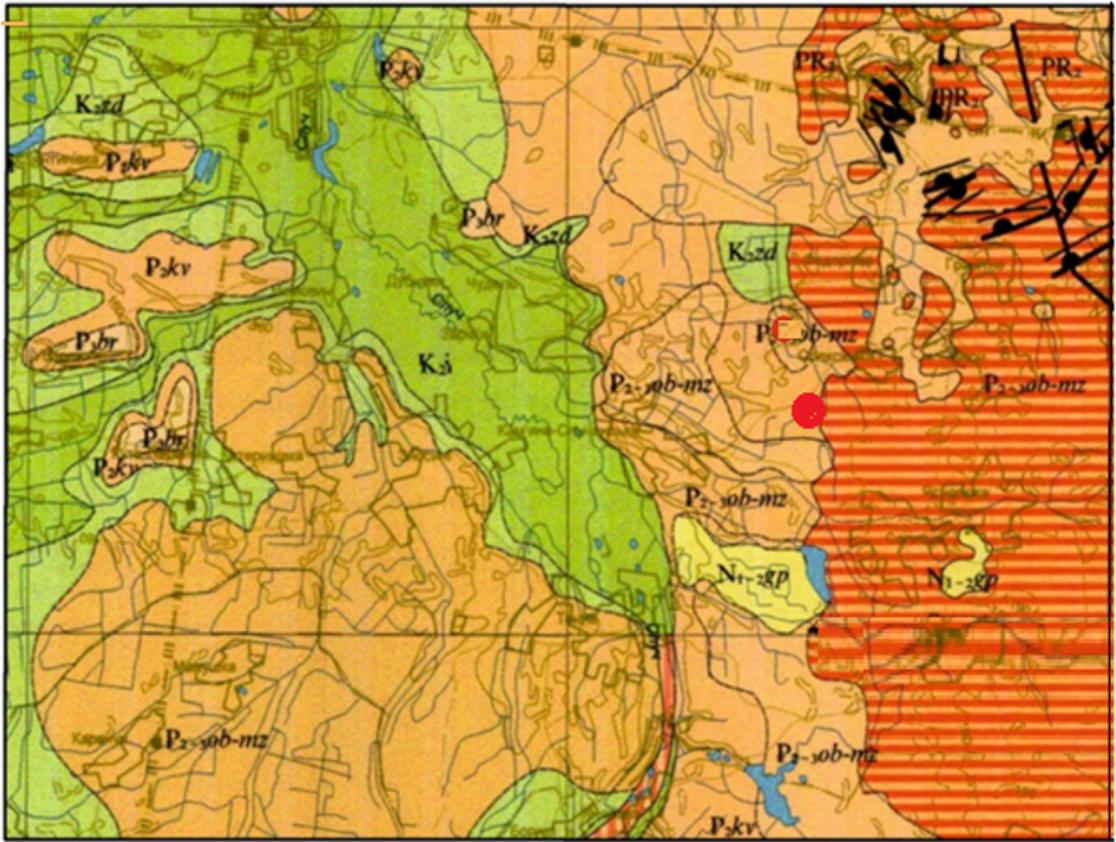
● - Ділянка «Зелена»

Рис. 1.3. Умовні позначення до геологічної карти дочетвертинних утворень

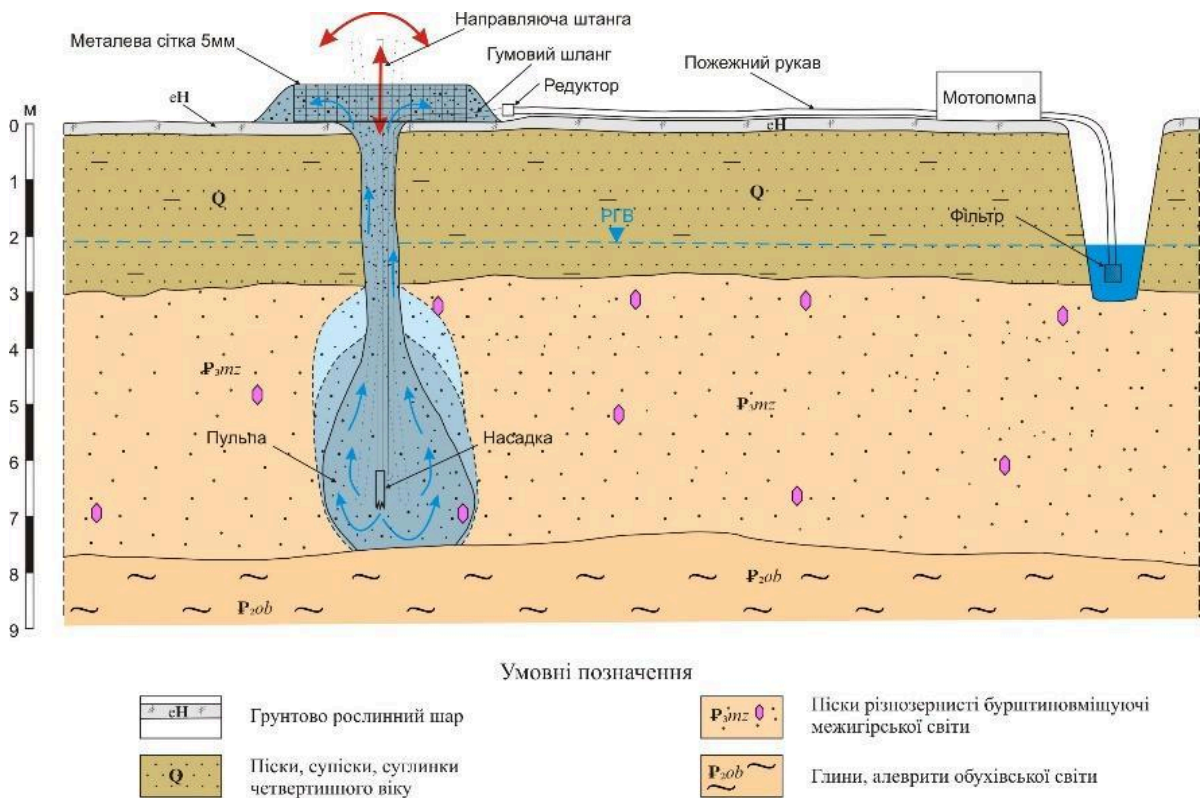
Рис. 3.2. Принципова схема видобутку бурштину способом підземного гідровимивання [3, 15].

Це комплекс заходів, націлених на вилучення бурштину з надр за рахунок дезінтеграції і руйнування продуктивної бурштиноносної товщі напірним низхідним струменем води з наступним винесенням на денну поверхню шматків бурштину (рис. 3.2). Цей метод є найбільш агресивним і руйнівним для геологічного середовища.

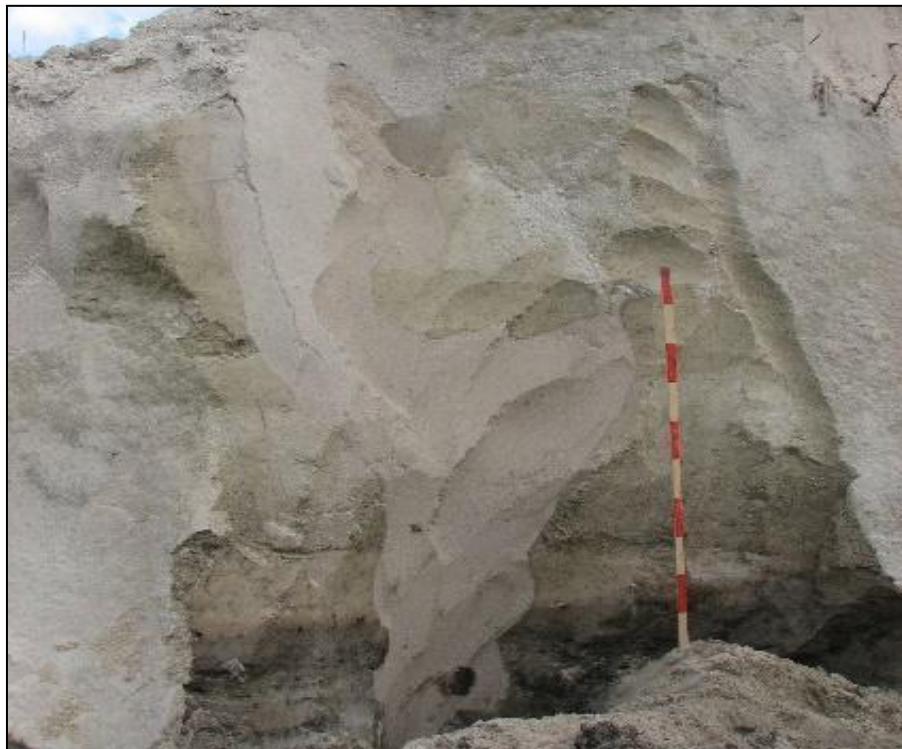
Рис. 3.3. Камери гідровимивання свердловинами в стінці кар'єру заповнені техногенними відкладами.

1. **На денній поверхні:** це кругла або близька до неї за формою лійка (різна за розмірами), яка опоясана конусоподібним шлейфом. Цей шлейф утворений диспергованими продуктами, що осіли з винесеної висхідним потоком пульпи. Невеликі за діаметром лійки утворюються при пробній проходці або у випадку, коли перекриваючі відклади представлені сильно водопроникними породами. Лійки великого діаметра формуються при обваленні підземних камер гідророзмиву, причому їхній діаметр є співрозмірним із діаметром цих підземних камер.
2. **У надрах:** це ізометрична або циліндрична за формою (близька до вертикальної) камера. Вона може бути пустотілою або ж заповненою в процесі гідророзмиву перемішаними продуктами руйнування продуктивної товщі та перекриваючих порід (рис. 3.3).

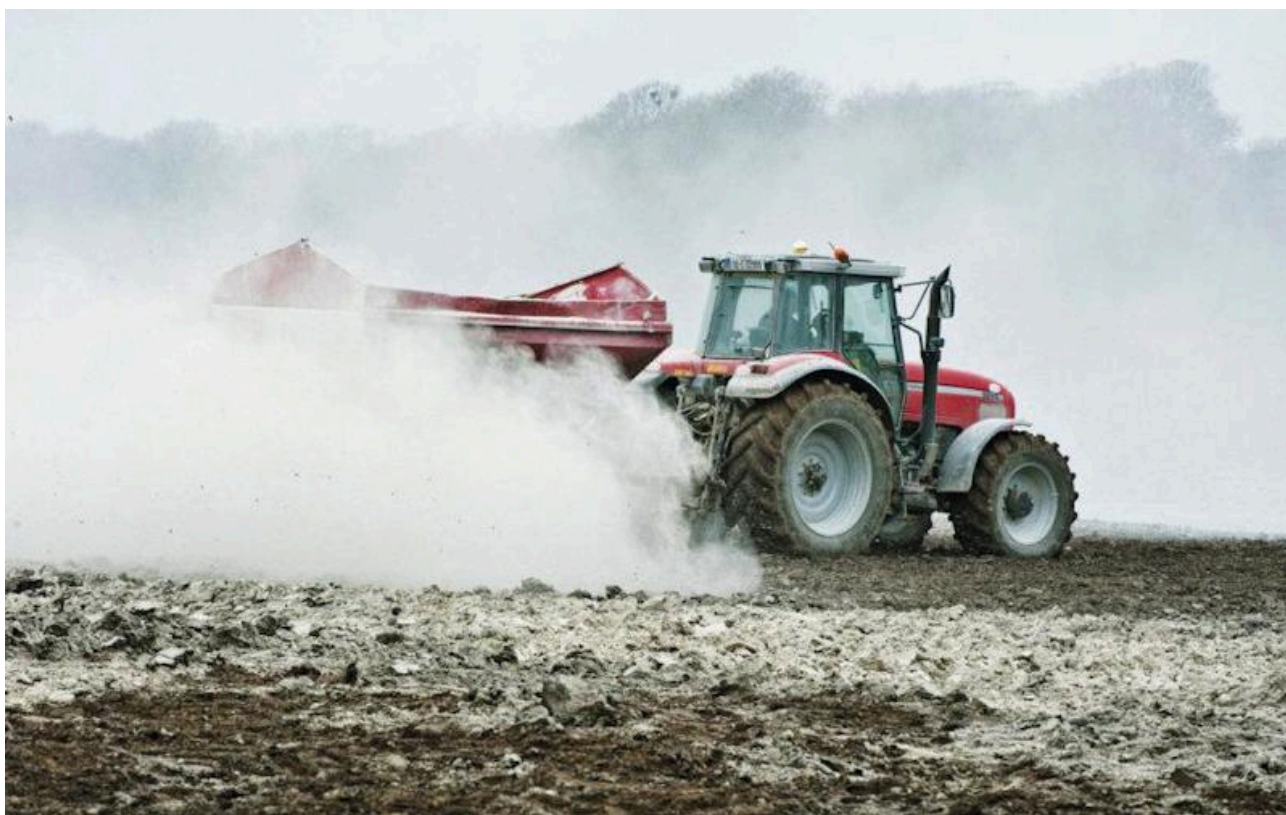
Рис. 5.2. Вапнування ґрунтів [18]

Для нейтралізації цих токсичних металів та зниження кислотності рекультивованих земель передбачається обов'язкове проведення хімічної меліорації, зокрема вапнування шляхом внесення вапнякового борошна [19]. (рис. 5.2).
