Indicateur Superficie des rizières non irriguées

Thème Eaux continentales / Impact

Code O4.2

Dernière mise à jour mai 2019

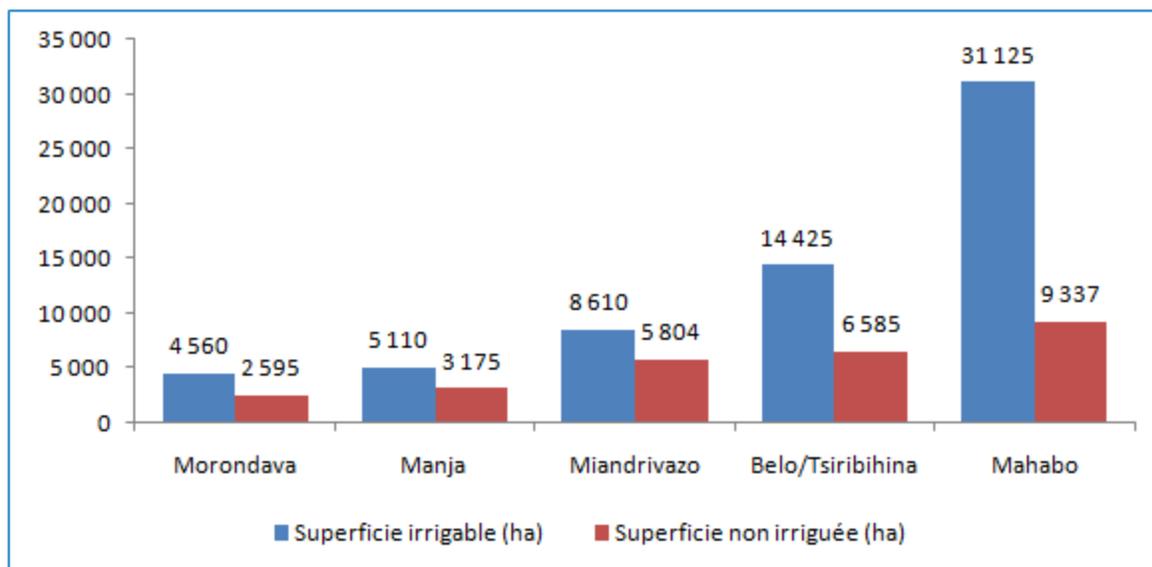
Figure F4.2 : Superficie des rizières irrigable et non irriguée par District

Sur 63 830 ha de rizières irrigables, 27 496 ha ne bénéficient pas d'une irrigation normalisée (soit 43,1%). Cette situation s'explique par la dégradation des infrastructures hydroagricoles.

Localisation	Superficie irrigable (ha)	Superficie non irriguée (ha)	% superficie non irriguée
Morondava	4 560	2 595	56,9
Manja	5 110	3 175	62,1
Miandrivazo	8 610	5 804	67,4
Belo/Tsiribihina	14 425	6 585	45,6
Mahabo	31 125	9 337	30
Total	63 830	27 496	43,1
