## Caso 205: Lesión eléctrica

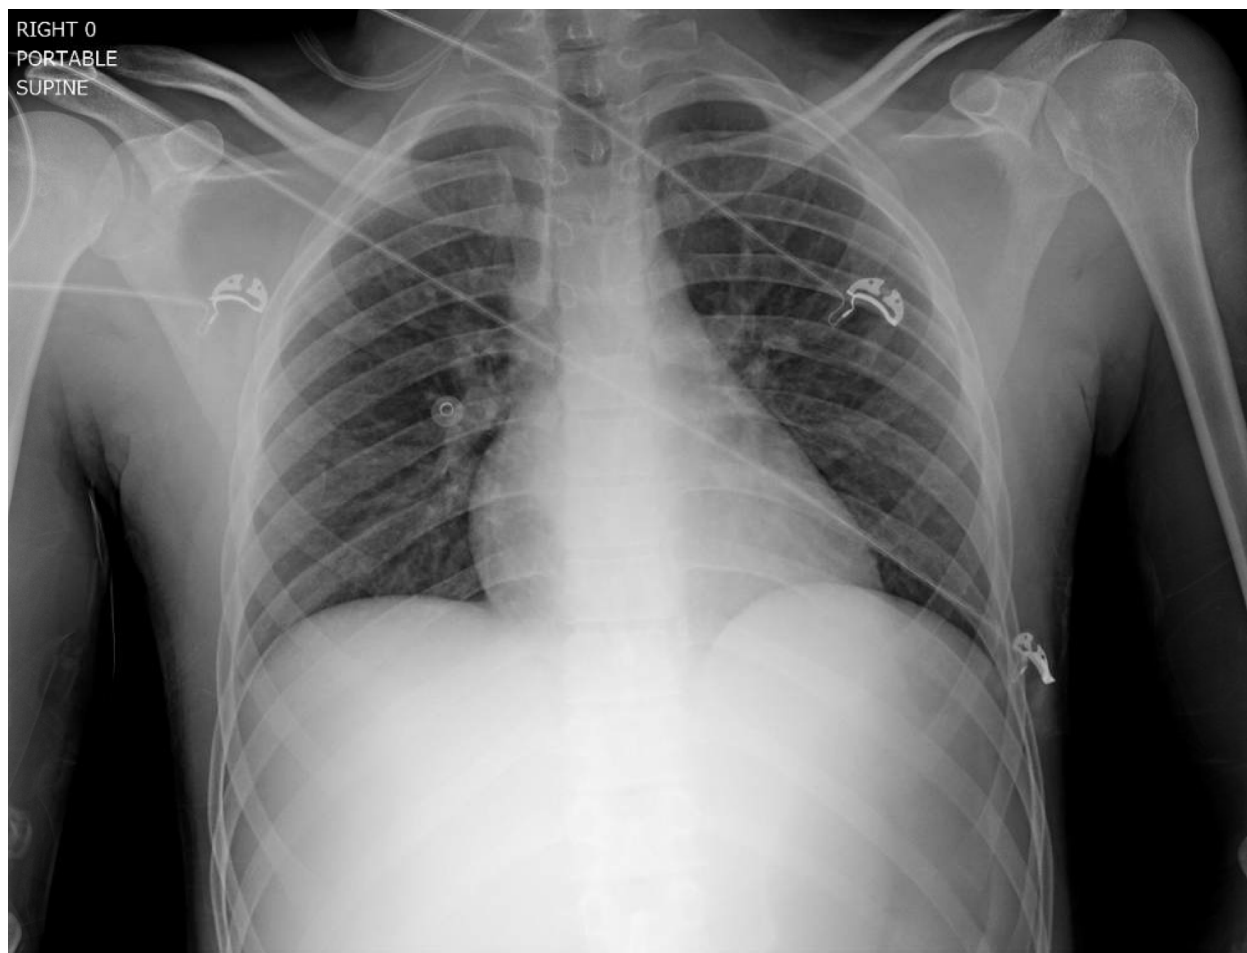
**Figura 205.2- CXR**

- Otros resultados de laboratorio:
  - **Creatinofosokinasa: 9.854 unidades/L**
  - **Troponina: 0,04 ng/ml**
- Radiografía de tórax ([Figura 205.2](#): sin lesiones traumáticas en el pecho)

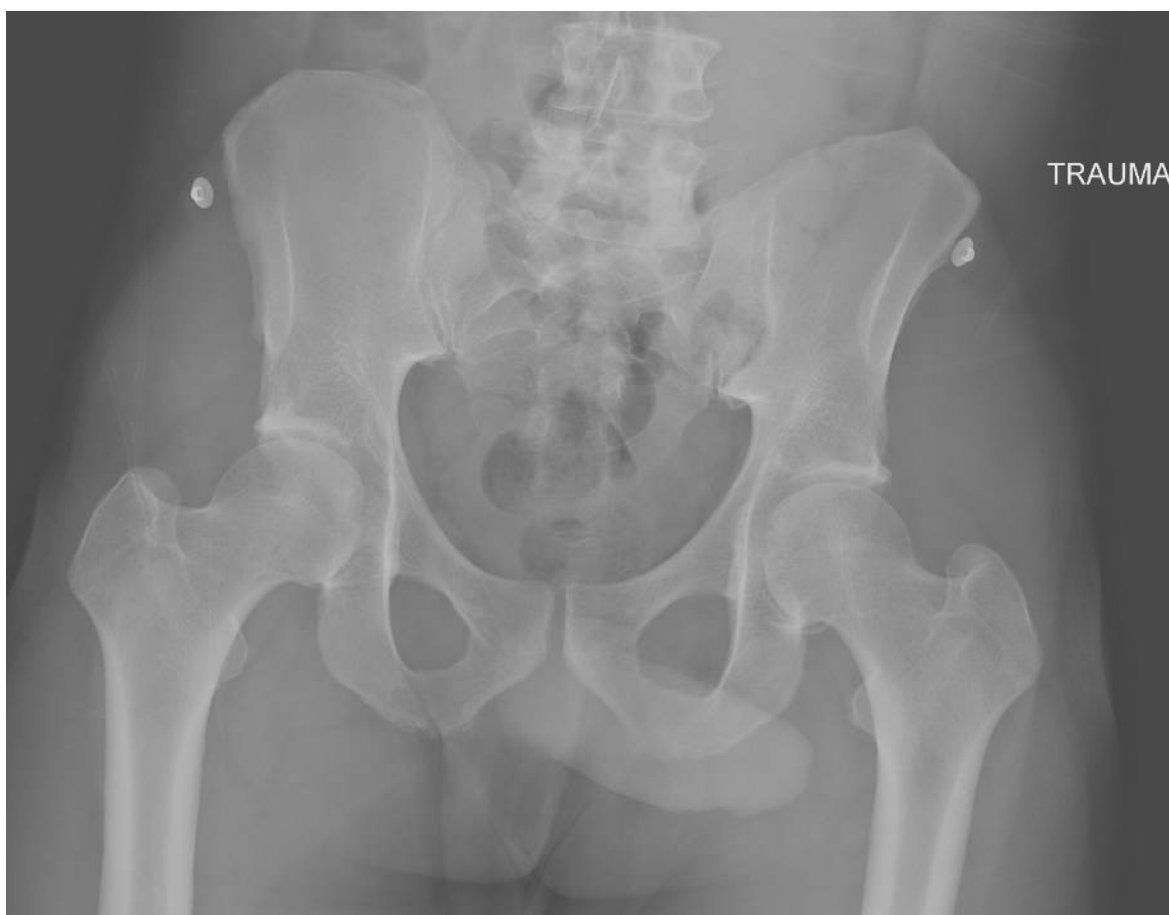
**Figura 205.3- PXR**

- Radiografía de Pelvis ([Figura 205.3](#): sin lesiones traumáticas en la pelvis)
- Tomografías computarizadas (si se solicitan): no hay hallazgos traumáticos agudos en el cerebro o la columna vertebral.
