# Verslag evacuatieoefening Campus Glorieux Sint-Pieter

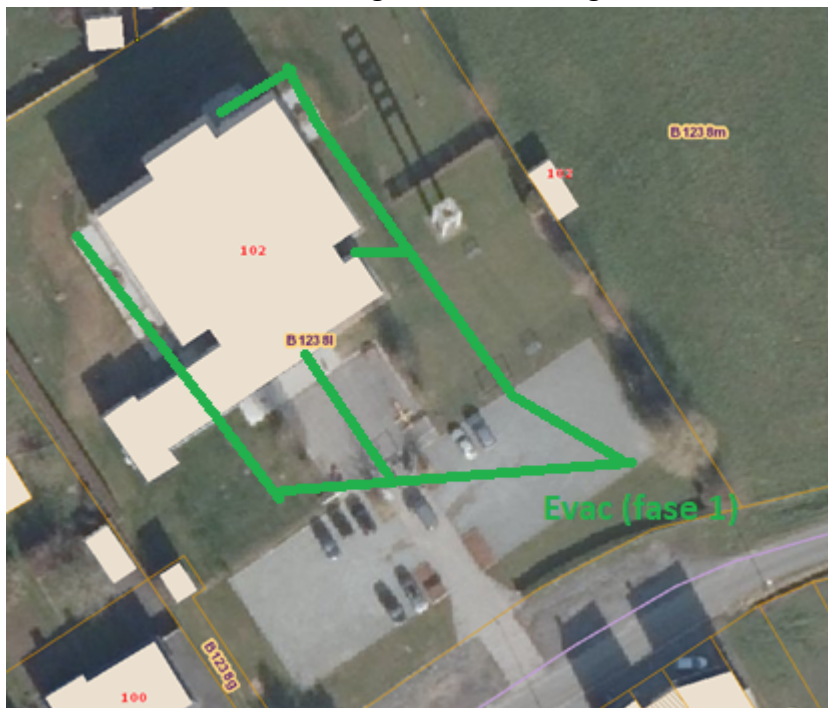
Fase 1: Evacuatie uit het gebouw en telling.

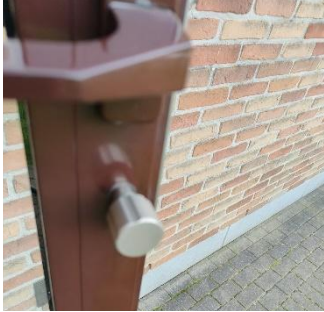
- BLOK A: De buitendeuren van de lokalen werden uitgerust met een draaiknop zodat een persoon van binnen altijd naar buiten kan vluchten. Onze enige opmerking hierbij is dat de draairichting tegen de vluchtstroom in gaat.

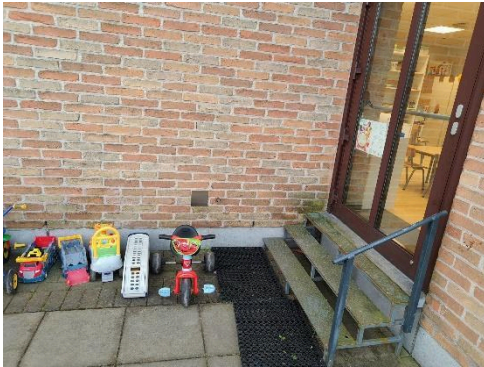
JAP-GPP: BRAOP 2024111301

- BLOK A: Valgevaar door het opstellen van speelgoed nabij de trap alsook het gebruik van matten die niet effen liggen.

- Kan er gekeken worden in welke mate de hoorbaarheid van de sirene kan verbeterd worden.
- Hou bij het opstellen van materiaal(speelgoed, banken, ...) rekening met de vrije uitloop dat mensen nodig hebben bij deuren, trappen enz. Zodat ze hierbij geen extra valgevaar van ondervinden.
- Zorg dat de matten effen liggen en geen extra valgevaar creëren.
- Zorg ook dat de meldknoppen en brandblusmiddelen ten allen tijde toegankelijk blijven.
- Lokaal A 0.02: Zorg bij de stockage van goederen dat deze ruimte geen stort wordt. Hou deuren, doorgangen en kasten toegankelijk.

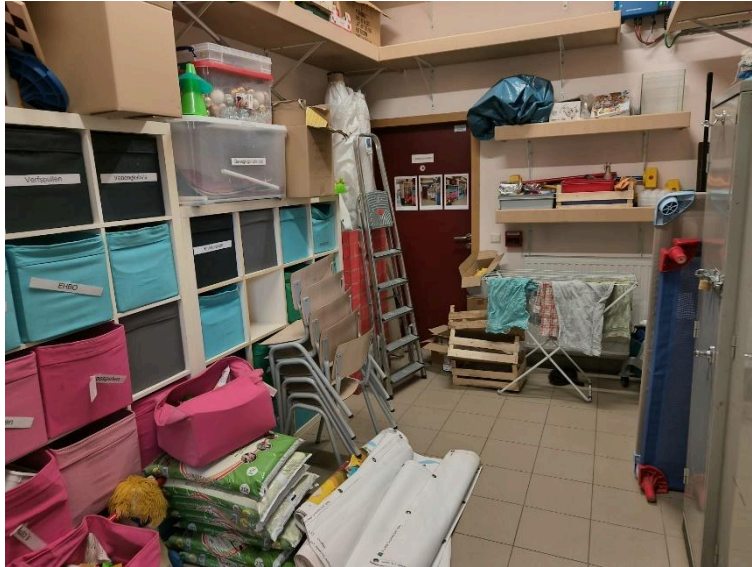
- BLOK A 0.02: De toegang tot de stookruimte en gasteller is verhinderd. De noodknop is moeilijk zichtbaar.

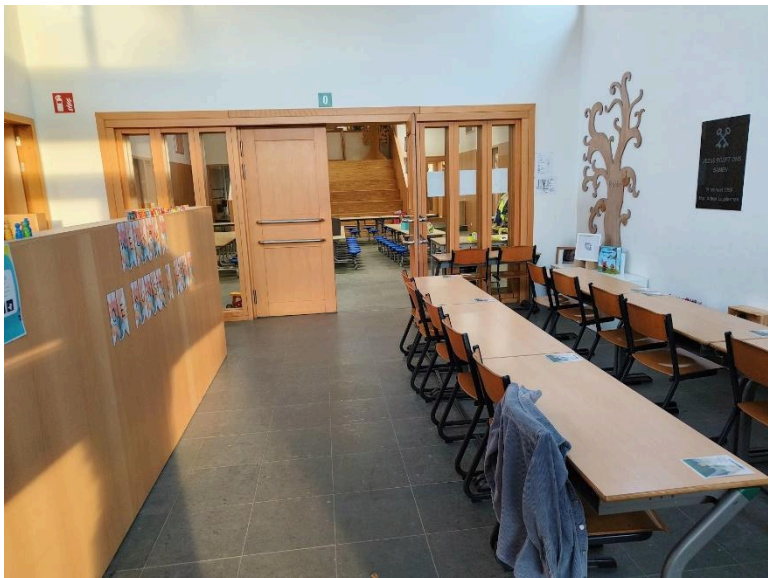
- BLOK A Hallen: Banken en stoelen staan opgesteld in de hallen. Dit kan bij rook valgevaar betekenen voor de hulpdiensten.

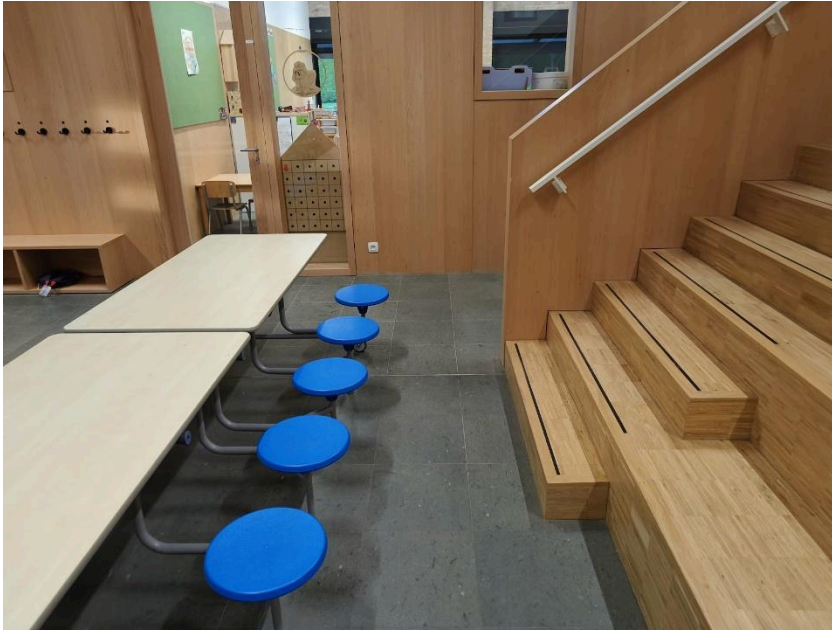
- BLOK A Centrale hal: Eettafels staan beduidend dicht bij de trap, in een situatie met weinig licht of rook, is er hier valgevaar.
